2008-01-21

## Kontroll av fångstvirkesfällor

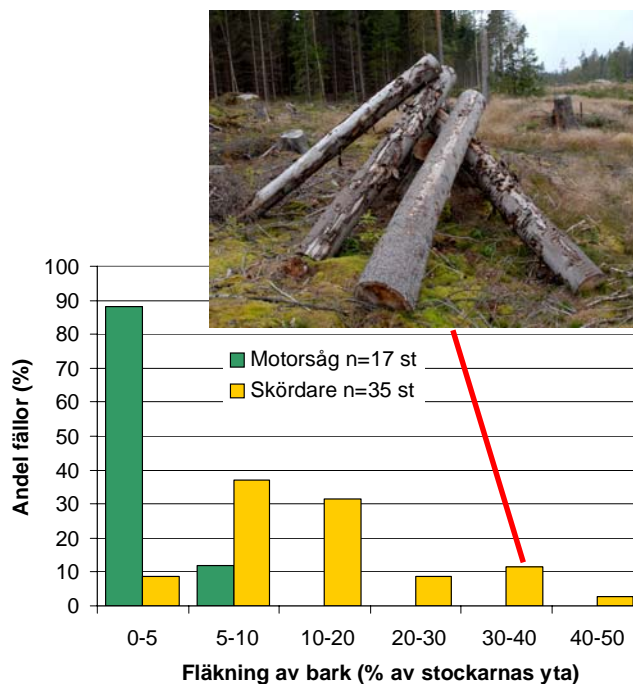
Byggteknik noterades för 52 fällor (region syd och öst). 17 av dessa var byggda med motorsåg och 35 med skördare. Andelen fläkt bark var betydligt mindre (0-10%) när motorsågen hade använts. När skördaren hade använts var det vanligt att fläkningen uppgick till 5-20%, men ända upp till 40-50% noterades. Exempel på 30-40% fläkning visas på foto.
